案例 1：一款海信空调开发后期的快速服务介入

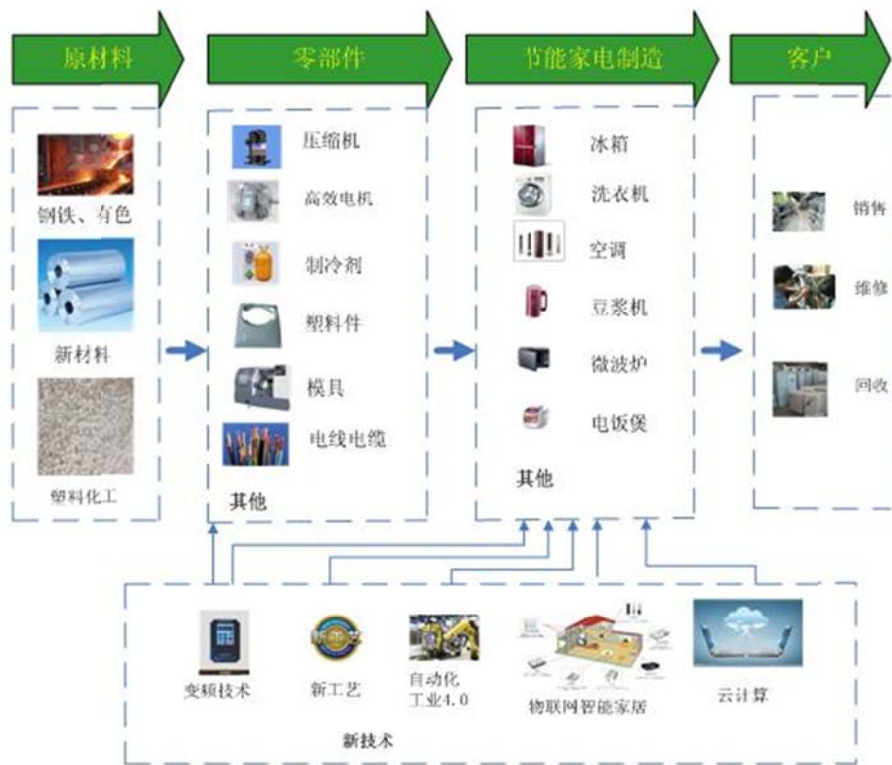
图 1 节能家电产业链示意图

国家节能家电产业计量测试中心以节能技术研究为立足点，以计量检测方法为特色，以服务家电产业、提升行业能效水平与节能理念为目标，积极拓展技术能力范围。目前，覆盖的主要产品包括房间空气调节器、家用电冰箱、电动洗衣机、热水器、电磁灶、微波炉、电饭锅、吸油烟机 14 类家电产品。同时，由于节能家电是指采用了节能技术并能达到国家节能要求的家电产品的总称，其相关的技术环节涉及家电产业上下游整个产业链，节能家电产业计量的任务应该紧紧围绕节能家电产业中的各个环节，依靠节能测试相关的技术、设备和手段，并能通过这些技术、设备和手段来服务、推动和引领节能家电行业发展的整个过程。节能家电产业链中的上游产业包括原材料和零部件等的研发、生产、检测，中游产业包括节能家电整机的研发、生产、检测等，下游产业包括节能家电的销售、维修和回收等。

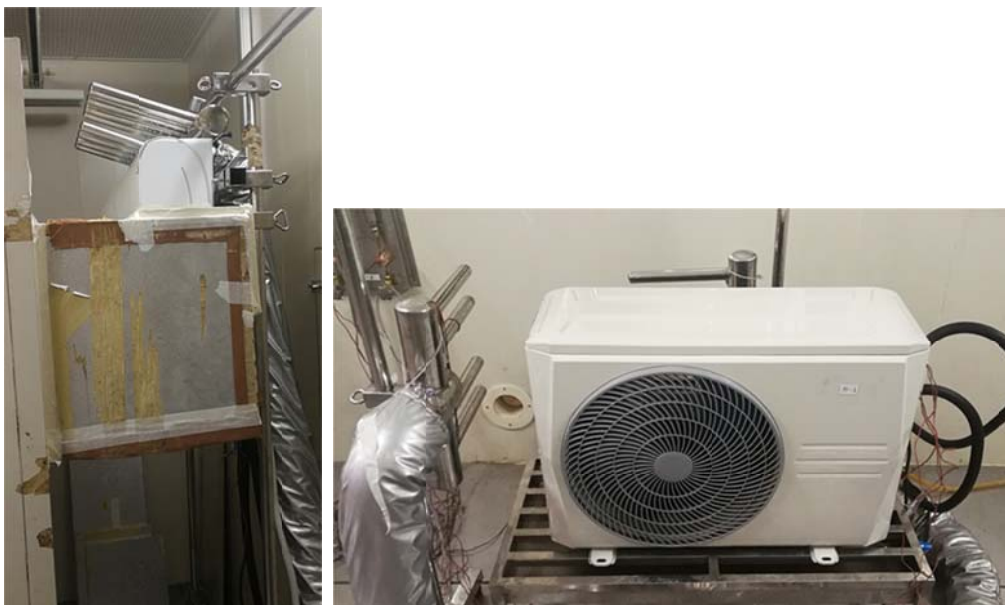
图 3 某型号家用变频空调器样机

该新品为家用变频空调器(如图 3 所示)，在做能效试验时，根据标准要求需要进行额定制冷、额定中间制冷、额定制热、额定中间制热和额定低温制热这五种工况的试验，而在做额定低温制热试验时，被测机能力曲线出现了明显的异常，异常数据及异常曲线见图 4 和表 1。在制热过程中能力衰减很快，直接导

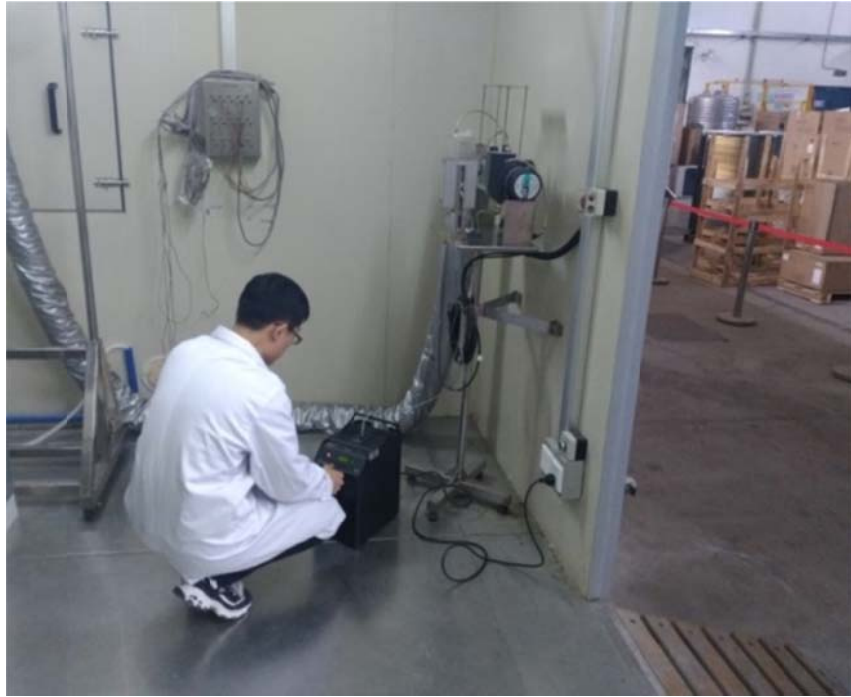
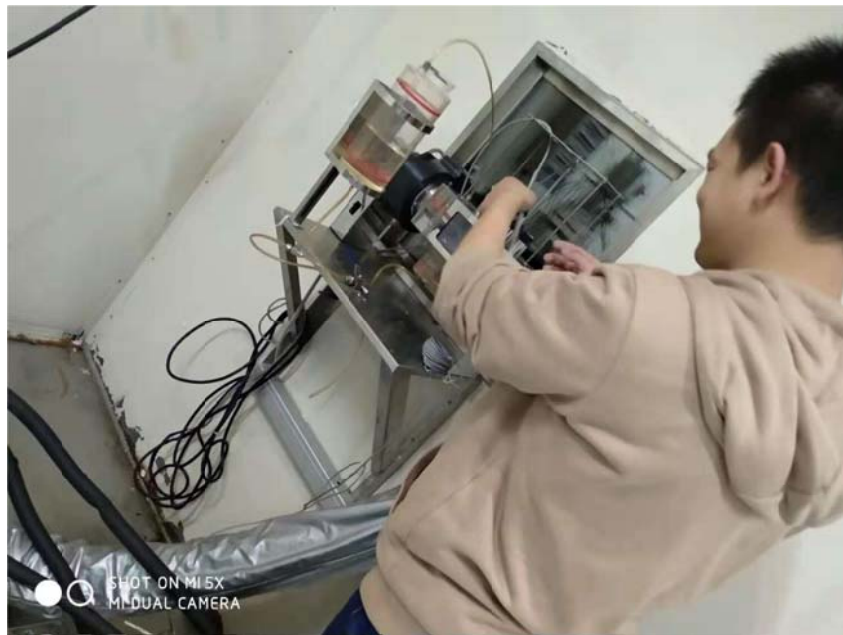
根据“问题排除计划表”，首先，考虑到实验室内各种仪器仪表、传感器产生的测量偏差可能会对测量结果产生影响，于是对企业实验室进行全面的校准，分别对数字功率计、差压压力变送器、静压压力变送器、大气压压力传感器、室内侧回风干湿球铂电阻、室内侧出风干湿球铂电阻、室外侧回风干湿球铂电阻、喷嘴前温度铂电阻、取样器风速、受风室周边风速、变频稳压电源进行校准，通过数据得出，实验室各种仪器仪表、传感器示值误差均在允许范围内，满足焓差室技术指标要求，排除了实验室仪表、传感器出现偏差这个影响因素。

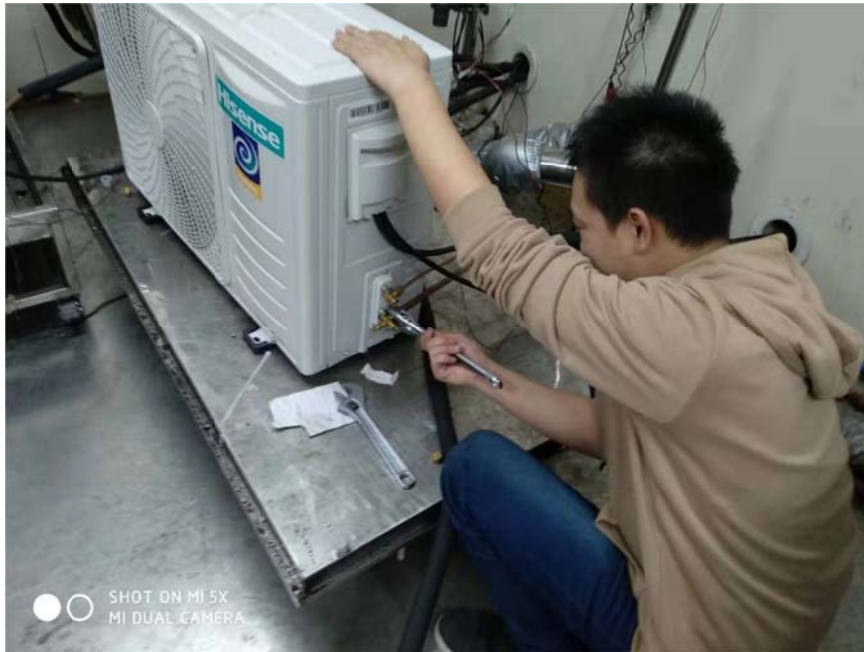
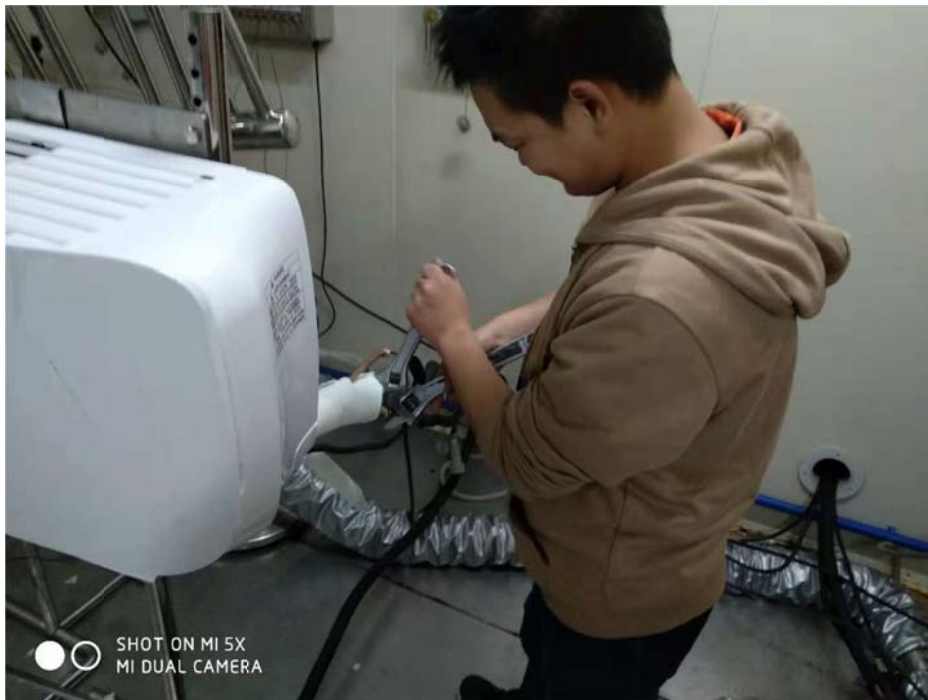
其次，到企业实验室对被测机检测时的安装位置和取样器摆放位置进行确认，未发现问题，均满足相关标准要求。选取一台样机带回中心实验室，在满足标准要求的前提下进行试验，将所得数据与企业数据进行比对，具有较高的一致性，说明问题仍然存在，排除了安装方面的影响因素。

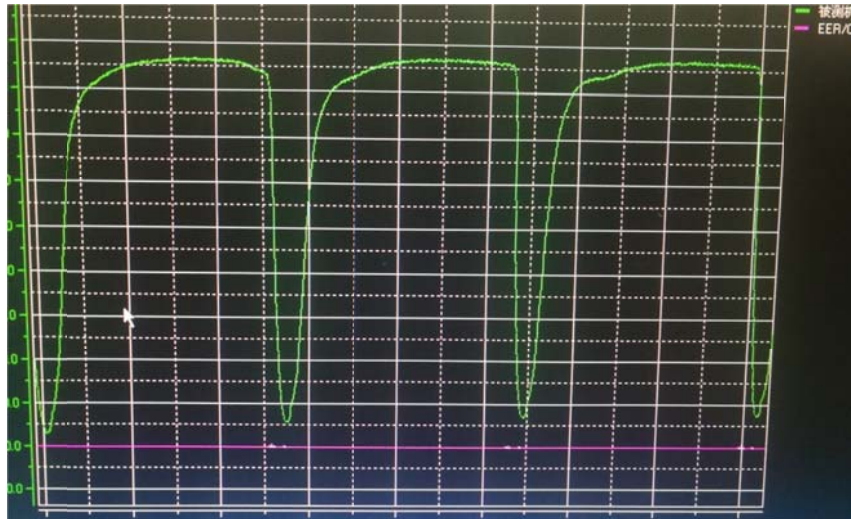
图 5 正常曲线

经过排查已经找到了问题所在，在调整了冷凝器散热片间隙尺寸后，进行小批量试生产，通过实验室检测确认，试验数据符合设计要求，已具备批量生产的条件。整改后测试正常数据及正常曲线如下：
